รายงานการเจาะสำรวจโพรงเกลือและหลุมยุบ

ระหว่างปีงบประมาณ พ.ศ. 2546-2548

1. บ้านโนนแสงและบ้านหนองกว้าง ตำบลหนองกว้าง อำเภอบ้านม่วง จังหวัดสกลนคร
2. โรงเรียนบ้านจำปาตง ตำบลกุดเรือคำ อำเภอวานรนิวาส จังหวัดสกลนคร
3. บ้านคอกม้า ตำบลโคกพระ อำเภอกันทรวิชัย จังหวัดมหาสารคาม
4. บ้านทุ่ง ตำบลบ้านชัย อำเภอบ้านดุง จังหวัดอุดรธานี

กลุ่มตรวจสอบและประเมินผลแหล่งแร่

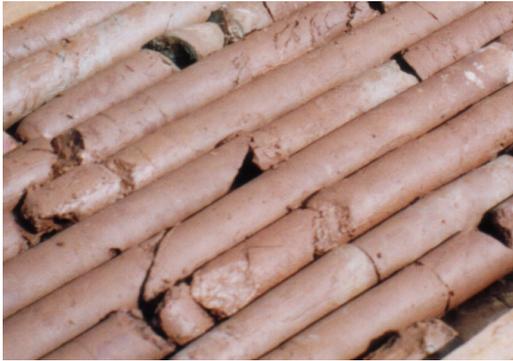
a) หินดินเหนียวสีน้ำตาลแดง

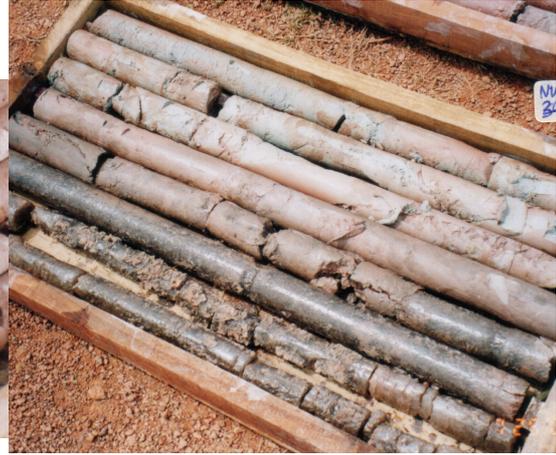
b) หินดินเหนียวสีเทาและเกลือหินสีเทาดำ

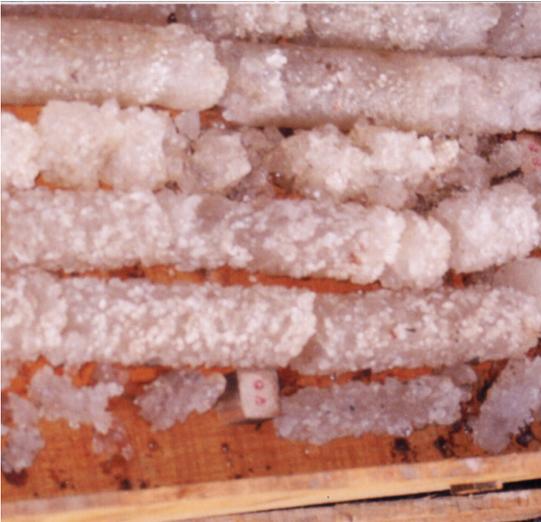
c) เกลือหินรูปผลึกเนื้อหวมสีขาว

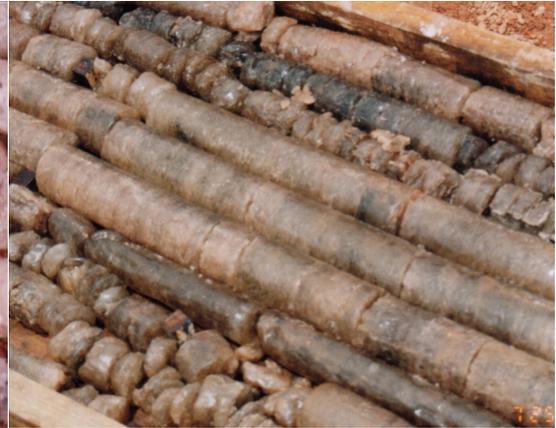
d) เกลือหินเนื้อแน่นสีเทาดำ

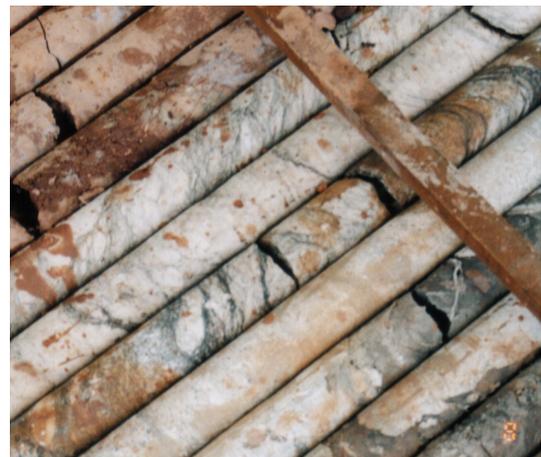
รูปที่ 1 แท่งตัวอย่าง

e) แร่แอนไฮไดรต์

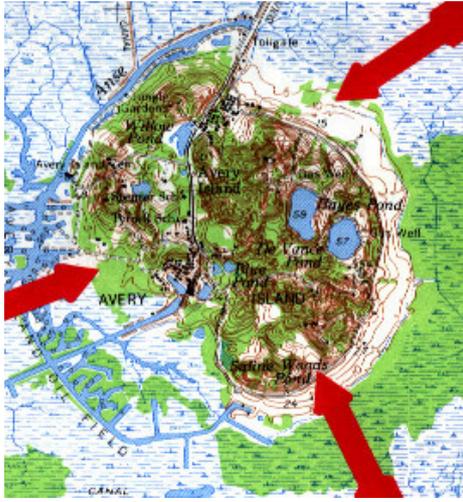
a) ตัวอย่างแอ่งน้ำเกลือบนยอดโดมเกลือ

โพล์ให้เห็นบนผิวดิน

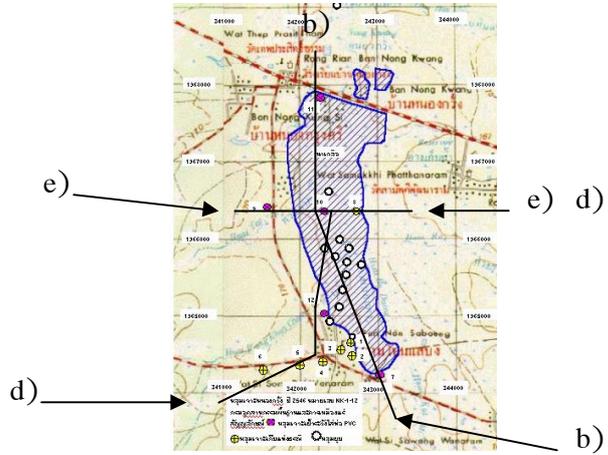
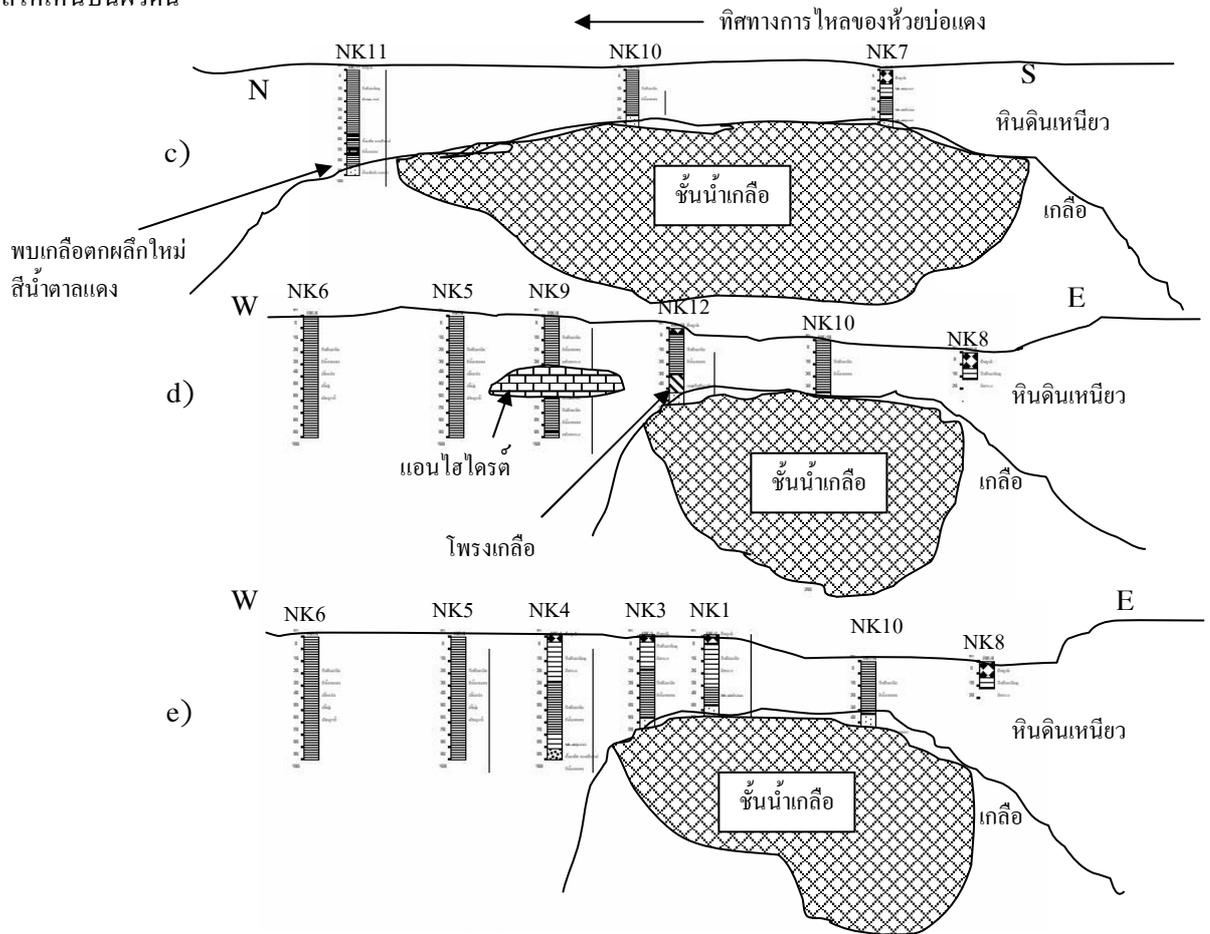
รูปที่ 2 ลักษณะโดมเกลือหนองกว้าง

b) แผนที่แสดงตำแหน่งภาพตัดขวางในรูป c) d) และ e)

c)d)e) แผนผังแสดง โดมเกลือและชั้นน้ำเกลือหนองกว้างตามข้อมูลหลุมเจาะ

1. การเจาะสำรวจ 18 หลุม ความลึก 100-200 เมตร พบโดมเกลือใต้ดินเกลือ ความกว้าง 1 กิโลเมตร ความยาว 5 กิโลเมตร จัดเป็นเขตหลุมยุบ
2. พบหินเพียงชนิดเดียวคือหินดินเหนียว สีน้ำตาลแดง ที่มีกุกและชุ่มไปด้วยน้ำ ไม่มีความแข็งแรง
3. พบโพรงเกลือใต้หลุมยุบ ที่ความลึก 38-53 เมตร ความลึกของชั้นเกลือลาดลงไปทางทิศตะวันตก
4. ความลึกเกลือในหมู่บ้านโนนแสง 60-100 เมตร บริเวณเกลือความลึกเกลือ 40 เมตร
5. ลักษณะเกลือหินที่พบในหมู่บ้านโนนแสง ส่วนใหญ่มีลักษณะเป็นผลึกเกลือเม็ดหยาบเกาะกันหลวมๆ และละลายได้ง่าย สามารถก่อให้เกิดโพรงเกลือได้ง่าย

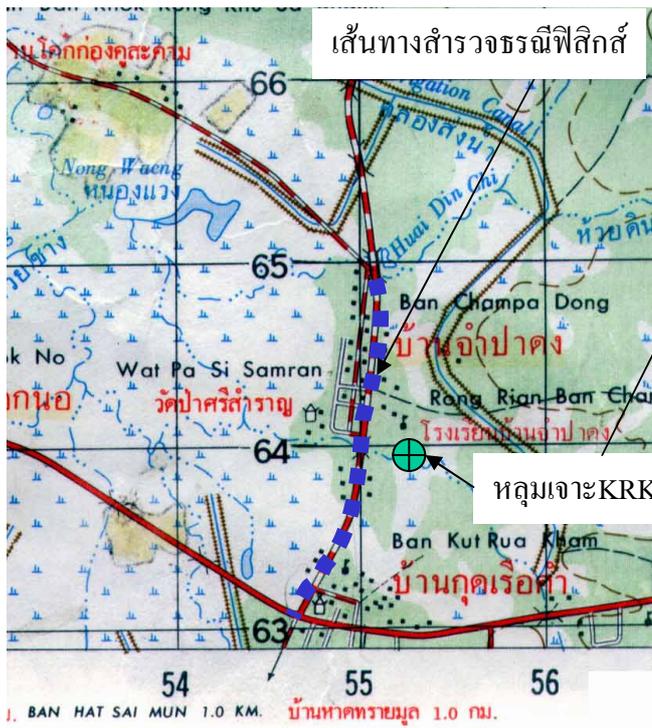
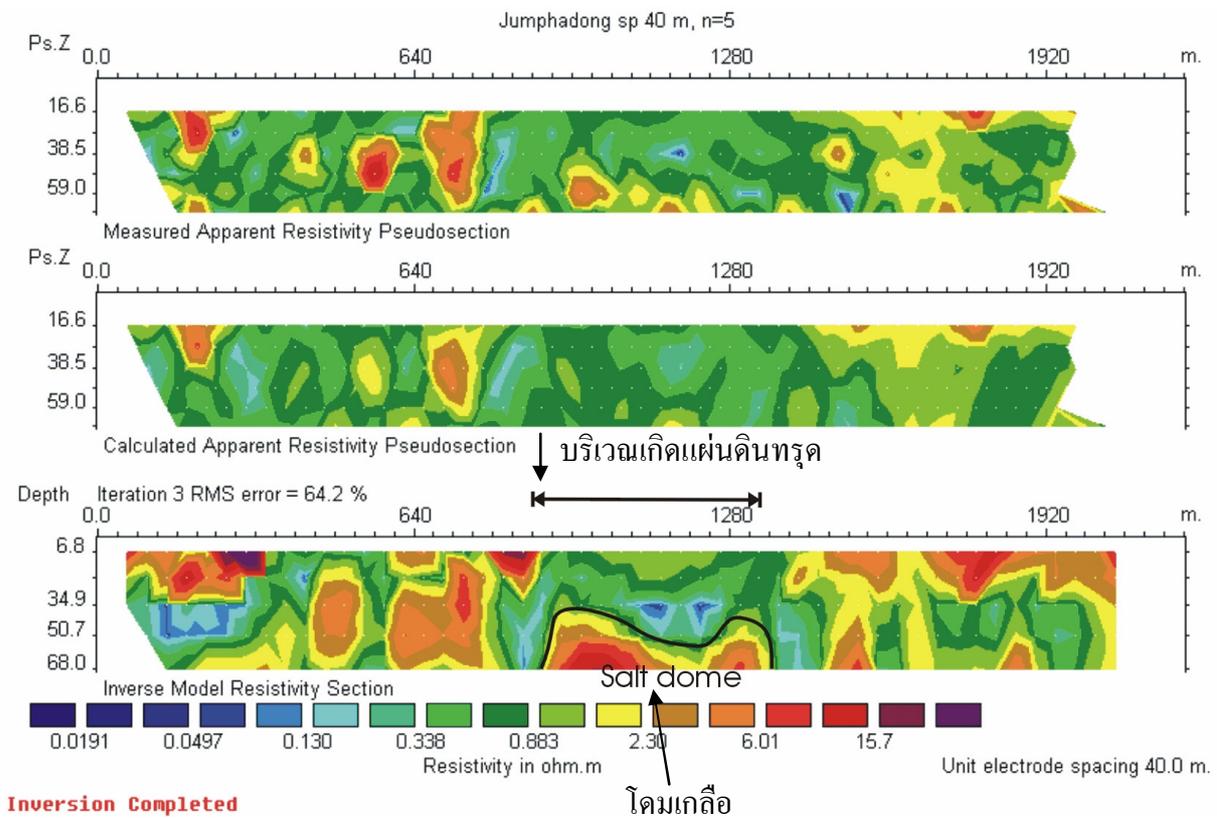
รูปที่ 4 ข้อมูลหลุมเจาะและสำรวจธรณีฟิสิกส์ในบริเวณบ้านจำปาดง

แท่งธรณีหลุมเจาะ KRK-1

1. การเจาะสำรวจ จำนวน 1 หลุม ความลึก 100 เมตร ไม่พบโพรงเกลือ
2. พบเกลือหินชั้นบางๆ แทรกอยู่ที่ความลึก 75-100 เมตร ความหนารวม 2.45 เมตร
3. ลักษณะของหินดินเหนียวที่พบ มีกุกและชุ่มไปด้วยน้ำ ไม่มีความแข็งแรง
4. ด้านเหนือของโรงเรียนบ้านจำปาดง เป็นบริเวณโดมเกลือ มีความเสี่ยงต่อหลุมยุบ

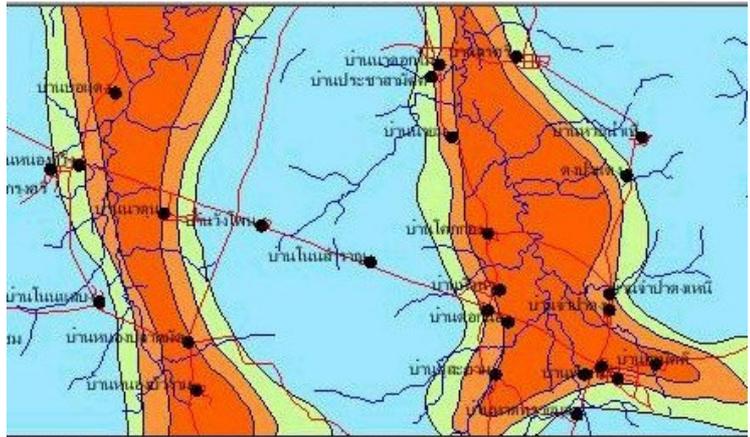
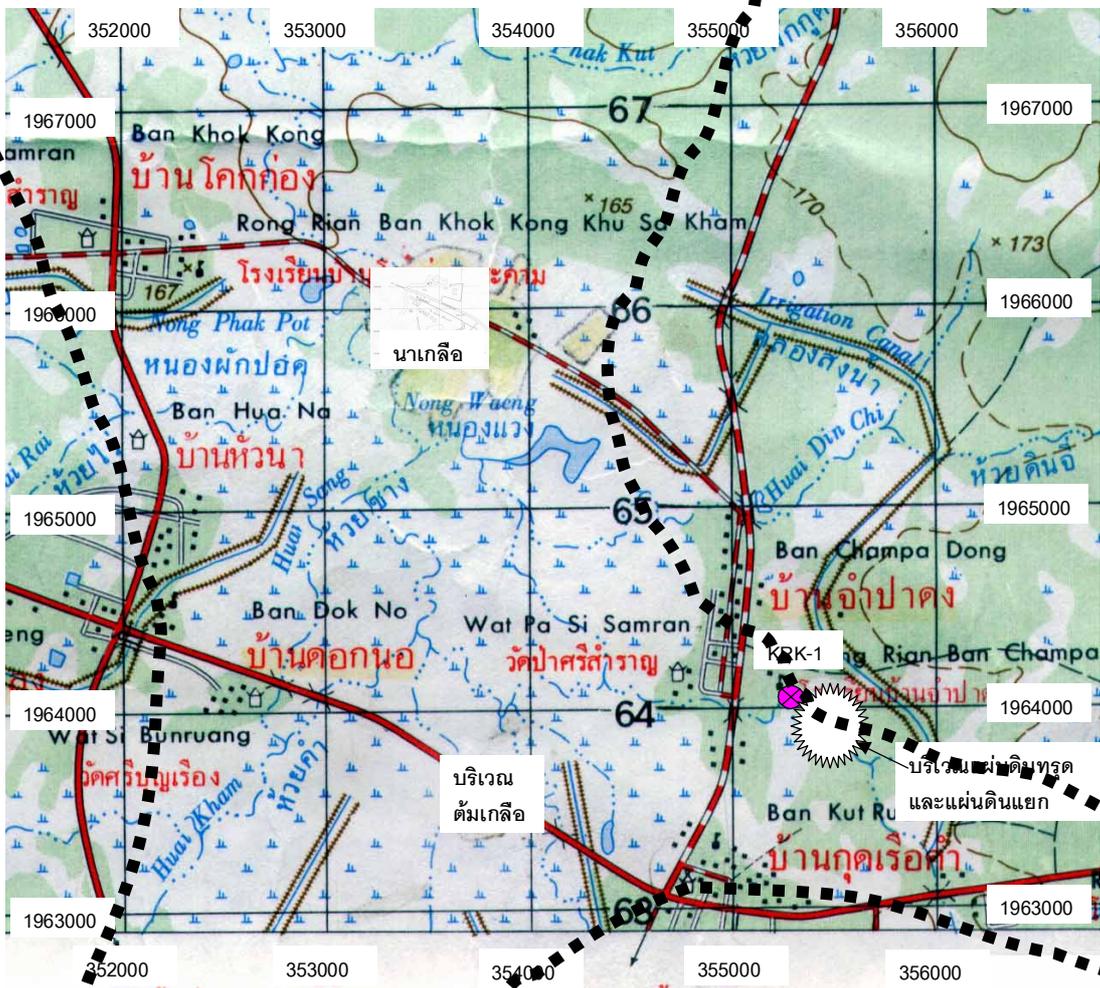
ข้อมูลนำบาดาลเดิมแสดงด้วยสีส้ม ( กรมทรัพยากรน้ำบาดาล )

รูปที่ 5 แผนที่แสดงเขตหลุมยุบในหมู่บ้านจำปาดงและใกล้เคียง เขตยื่นตรงจากหลุมยุบอยู่ในโดมเกลือ เส้นประสีดำเป็นขอบของโดมเกลือ ความลึกของชั้นเกลือบริเวณนาเกลือและต้มเกลือ อยู่ที่ประมาณ 40-60 เมตร ความลึกของชั้นเกลือบริเวณขอบโดมเกลือ อยู่ที่ประมาณ 100 เมตร

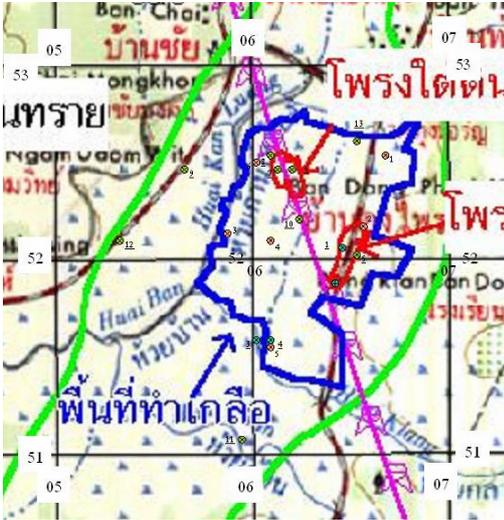
INDEX MAP แสดงตำแหน่งหลุมเจาะ

รูปที่ 9 ข้อมูลหลุมเจาะพื้นที่บ้านชัย

1. การเจาะสำรวจ 19 หลุม ความลึก 34-100 เมตร พบเขตเสี่ยงภัยหลุมยุบ เป็นยอดโดมเกลือ มีชั้นเกลือระดับลึก 28-40 เมตร พาดผ่านบริเวณนาเกลือ ต่อเนื่องไปทางทิศตะวันตกและตะวันตกเฉียงใต้ ความกว้าง 1,000 เมตร ความยาวกว่า 2,000 เมตร
2. พบโพรงเกลือใกล้หลุมยุบ ด้านตะวันตกเฉียงใต้ ของนาเกลือ ที่ความลึก 25 - 28 เมตร
3. เสาไฟฟ้าแรงสูง 2 ต้น มีที่ความเสี่ยงต่อหลุมยุบค่อนข้างมาก โดยพิจารณาจากความลึกเกลือ และทิศทางการไหลของน้ำเข้าสู่บ่อสูบน้ำเกลือ และแนวแตกของเปลือก
